Cadoneghe 29/11/2024

Report del Consiglio di Istituto dopo la verifica dello stato delle strutture dell'Istituto Comprensivo di Cadoneghe

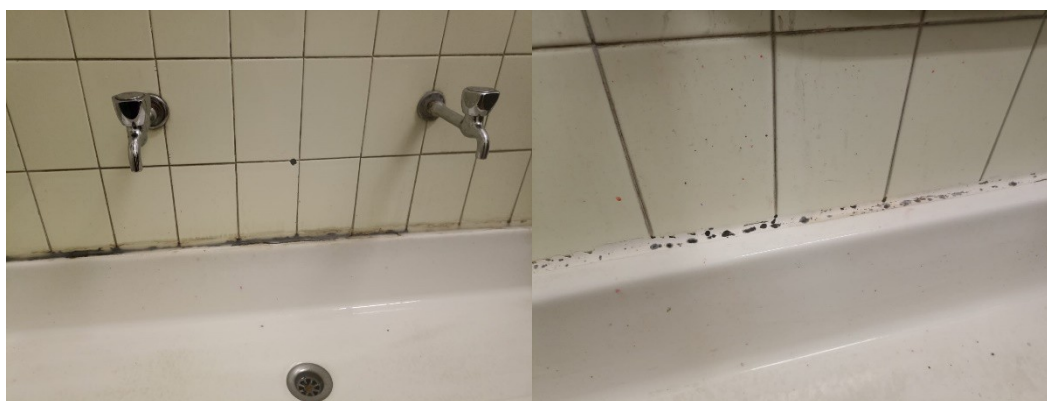
Lavandini:

Nei bagni non è presente il sapone.

Nel bagno maschi al primo piano è presente muffa sul bordo dei lavandini.

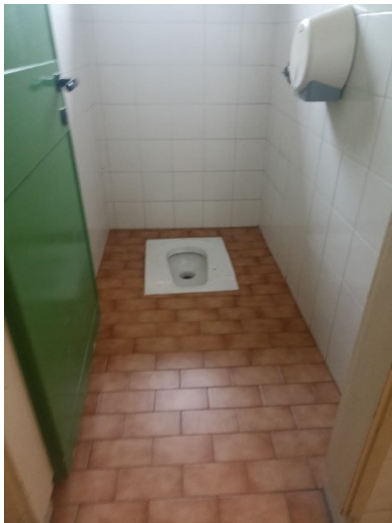
Bagni:

Durante la visita nella scuola si è riscontrato, come elencato sopra, che sono presenti solamente bagni "turca".

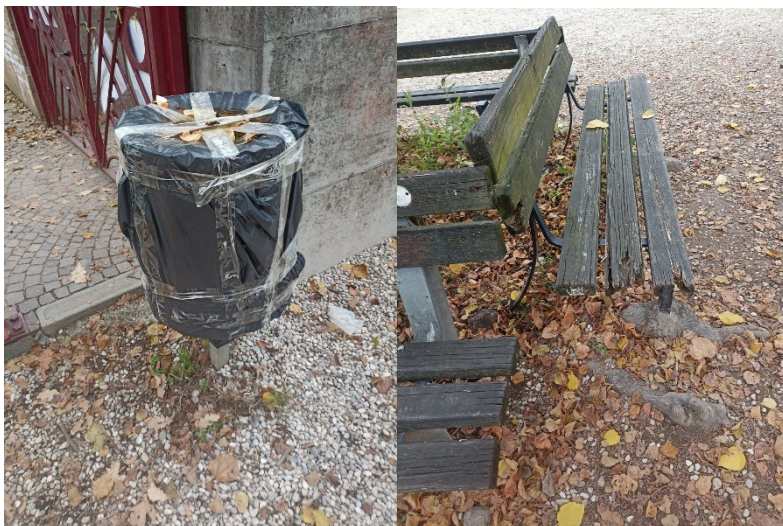
Esterni:

All'esterno, nel giardino della struttura sono presenti panchine obsolete, i cestini sono tutti coperti per non poterli utilizzare.

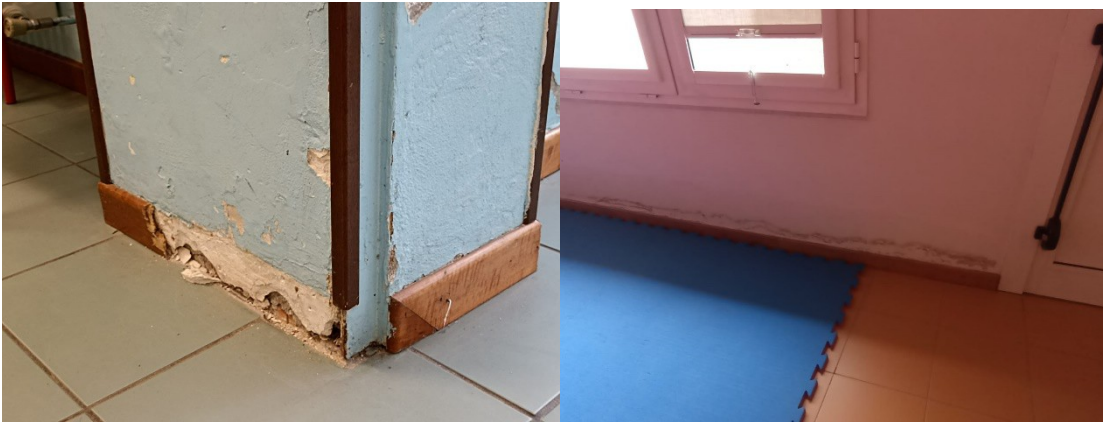
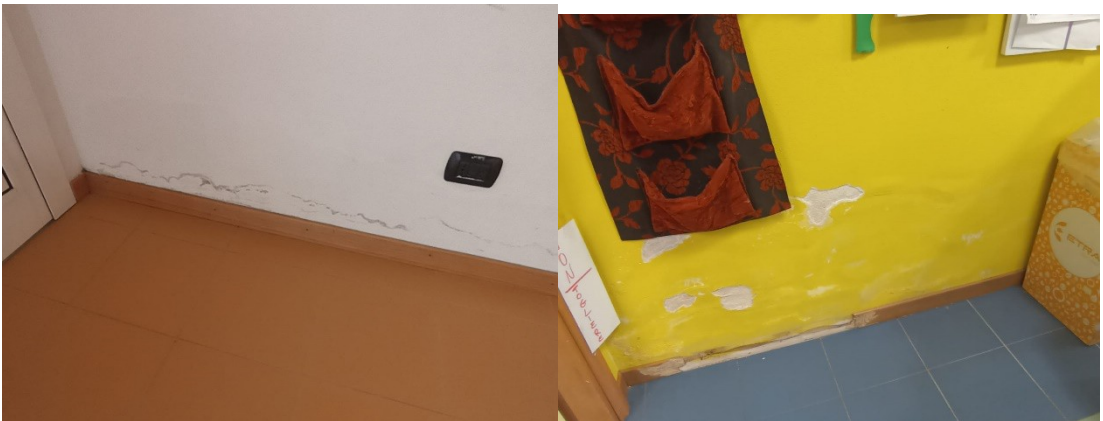
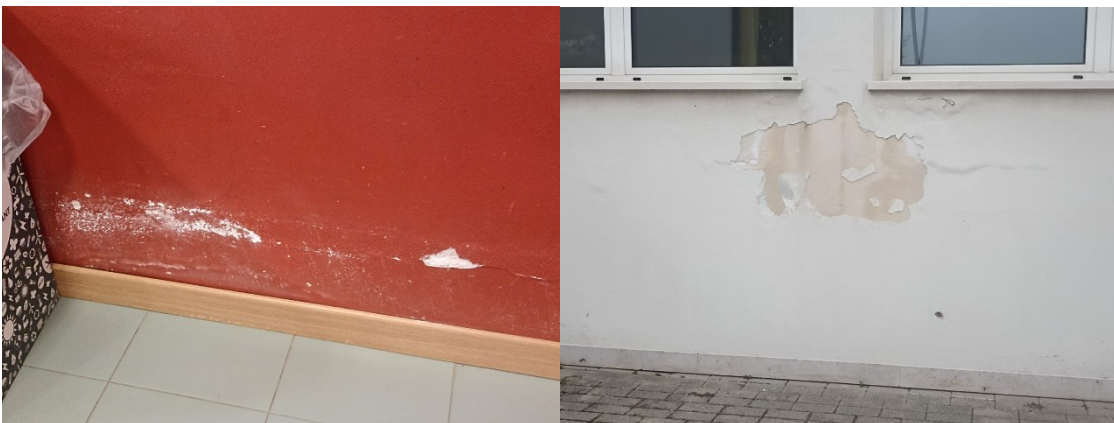
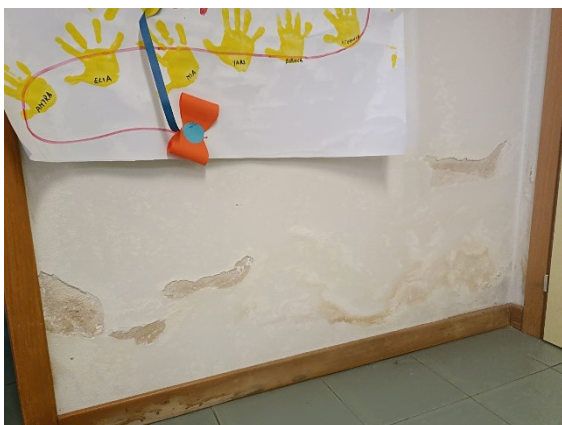
Sono presenti diverse infiltrazioni nella zona del salone centrale provenienti dal tetto, sono presenti muffa ed infiltrazioni nella classe Arcobaleno, Sezione F, che risulta inoltre vuota. La classe Stelle, Sezione B presente un muro tra classe e bagno completamente ricoperto da una infiltrazione. Sono presenti infiltrazioni anche nella sezione Fiori, sezione A, nel giardino lato esterno, Sezione Nuvolette.

La sala "Nanna" e di motoria sono prove di aerazione, presentano anch'esse infiltrazioni.

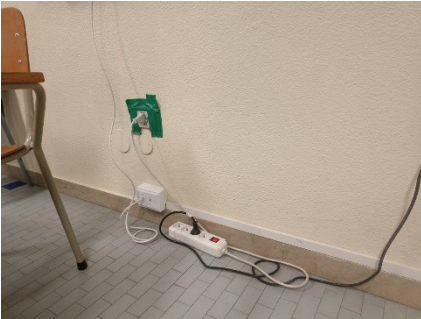
Alcune prese di corrente:

**L'impianto elettrico spesso salta e blocca la caldaia, salta sia la linea delle prese al primo piano che del salone.** In aula 3E (aula 8 al 1° piano) è presente una presa corrente volante tenuta attaccata con lo scotch. In aula ARTE sono notevoli incanalature tappate con lo scotch per non far entrare vespe all'interno della classe.

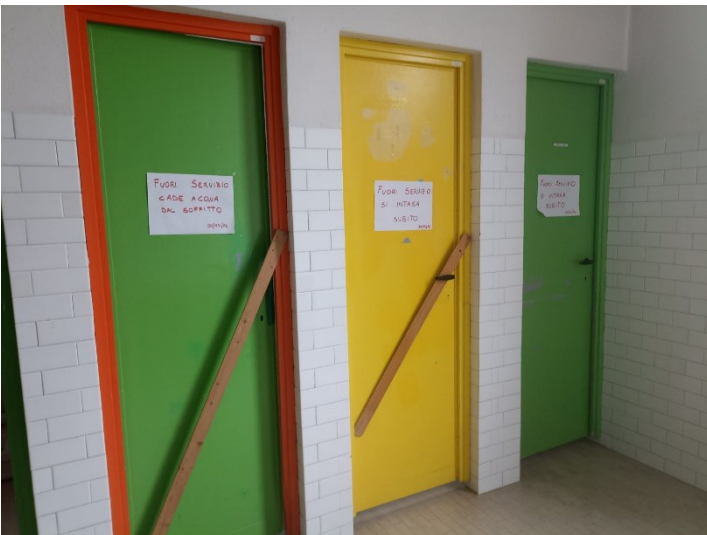
Situazione dei bagni:

**In una scuola con la presenza di circa 470 studenti si è riscontrato che quasi la metà dei bagni di tutta la struttura è inagibile**, anche in questa struttura si riscontra essere presenti solamente bagni datati, così organizzati:

- Bagni maschi: 3 urinatoi a muro, 1 turca, 2 lavandini
- Bagni femmine: 2 lavandini, 3 turche
- Bagni maschi piano terra: 2 lavandini, 2 turche (1 senza porta)
- Bagni accanto alla palestra femmine: 2 lavandini, 2 turche, 1 bagno di "emergenza" 1 con WC e 1 lavandino
- bagni femmine 1° piano: 2 lavandini, 2 turche (2 fuori servizio), 2 termosifoni (1 non funzionante), 1 finestra rotta
- Bagno docenti al piano terra con bidet e scarico WC da cui a volte esce acqua.

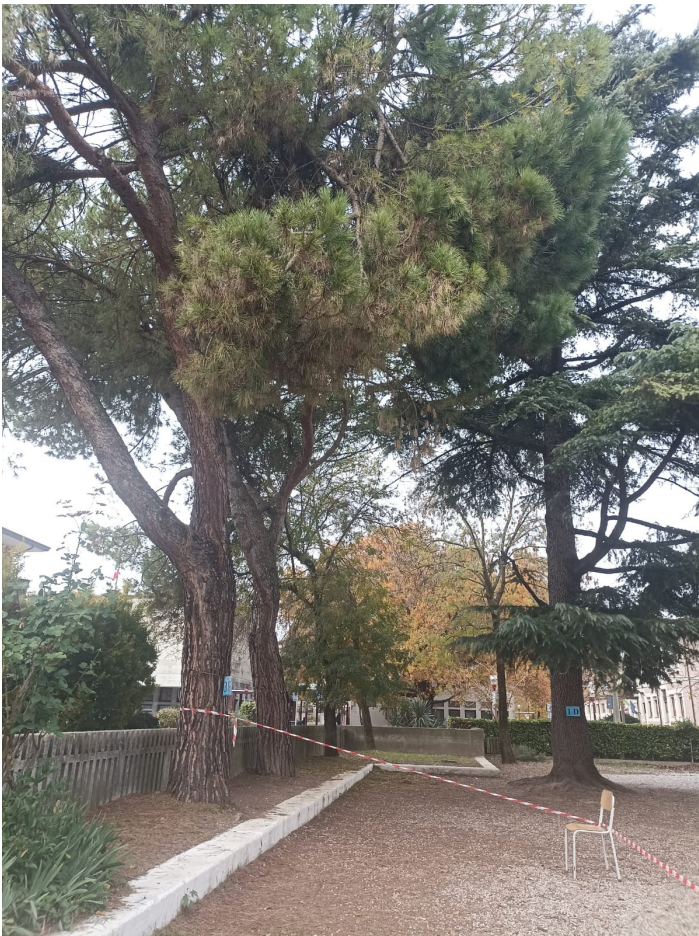
Rami pericolanti e giardino transennato:

il giardino in prossimità dell'ingresso pedonale è transennato per un ramo di un albero pericolante (oltre 10 giorni dalla richiesta di "messa in sicurezza").

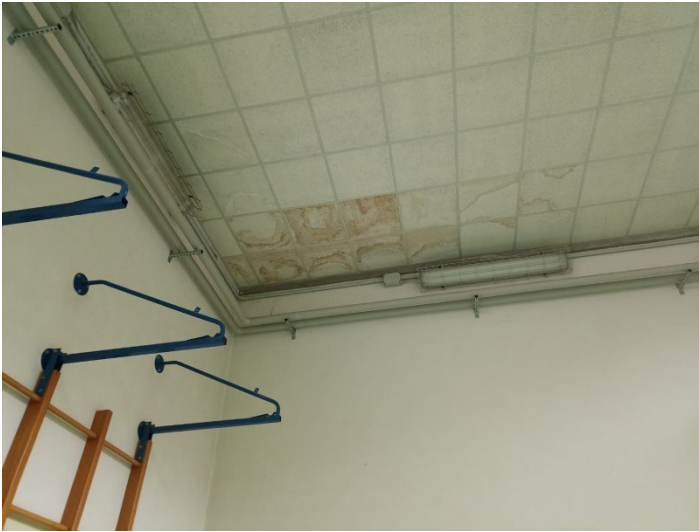
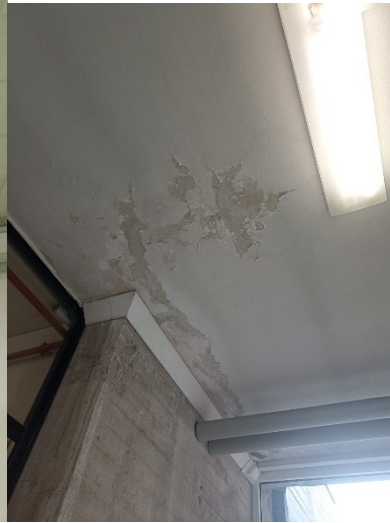
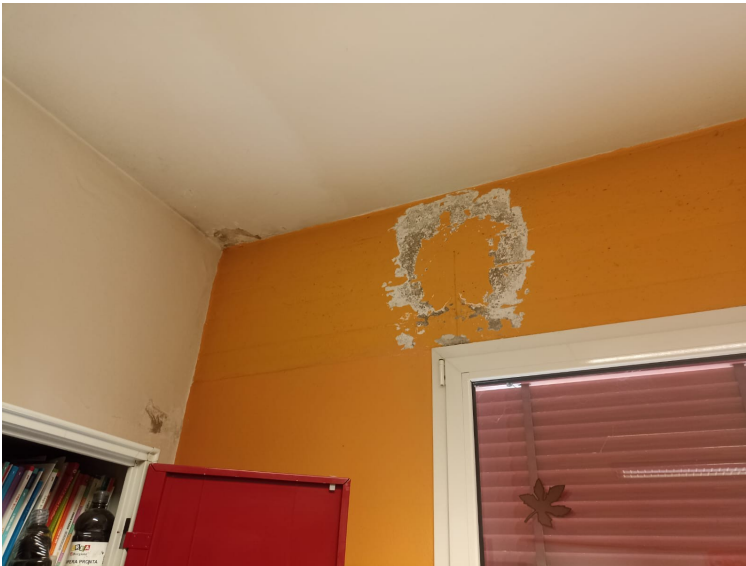
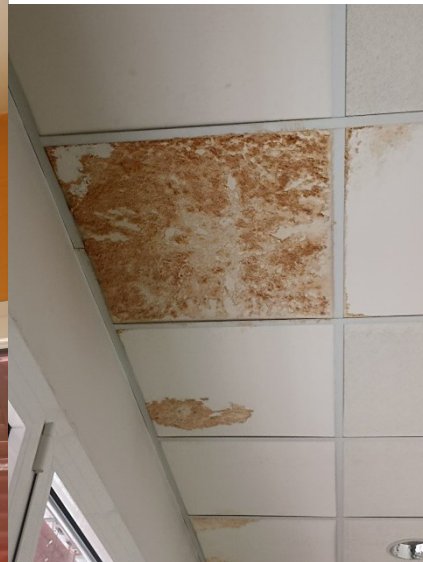
Infiltrazioni:

- il bagno disabili maschi al primo piano ha la cassetta da cambiare,
- nel bagno delle femmine sono presenti infiltrazioni sul soffitto, è presente muffa in alcuni lavandini,
- in alcuni bagni è presente muffa sul soffitto, incrostazioni,
- al 3° piano sono presenti infiltrazioni al soffitto, si riscontrano bagni con finestre rotte a causa della grandine,
- presenza di varie tapparelle rotte su tutta la struttura
- sono presenti alcuni vetri rotti nella zona delle scale oltre a varie infiltrazioni su bagno donne, aula 3 al primo piano, aula 4 primo piano, palestra, spogliatoi maschi, corridoi,
- sono presenti inoltre infiltrazioni in zona cucina oltre al non funzionamento della metà dei termosifoni,
- risultano ancora alcune criticità riguardo agli arredi come: lim rotta in aula 2 al 2° piano ed in palestra il lettino massaggi obsoleto.

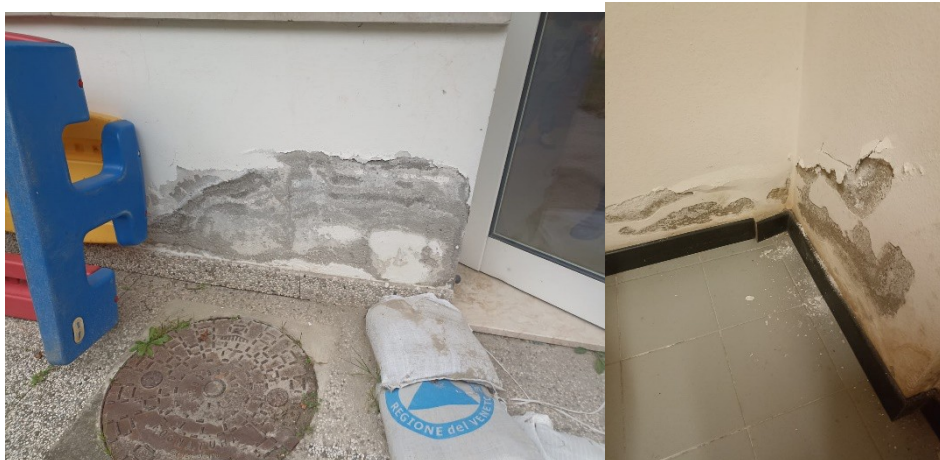
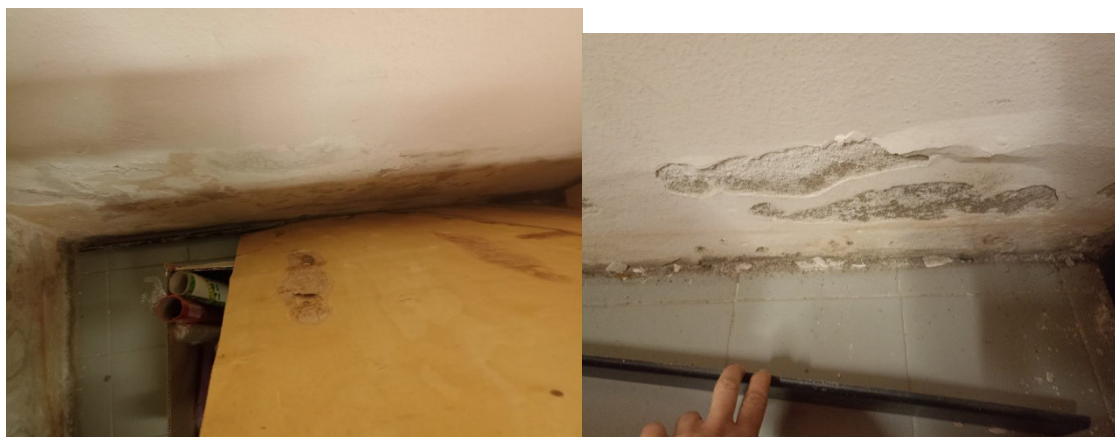
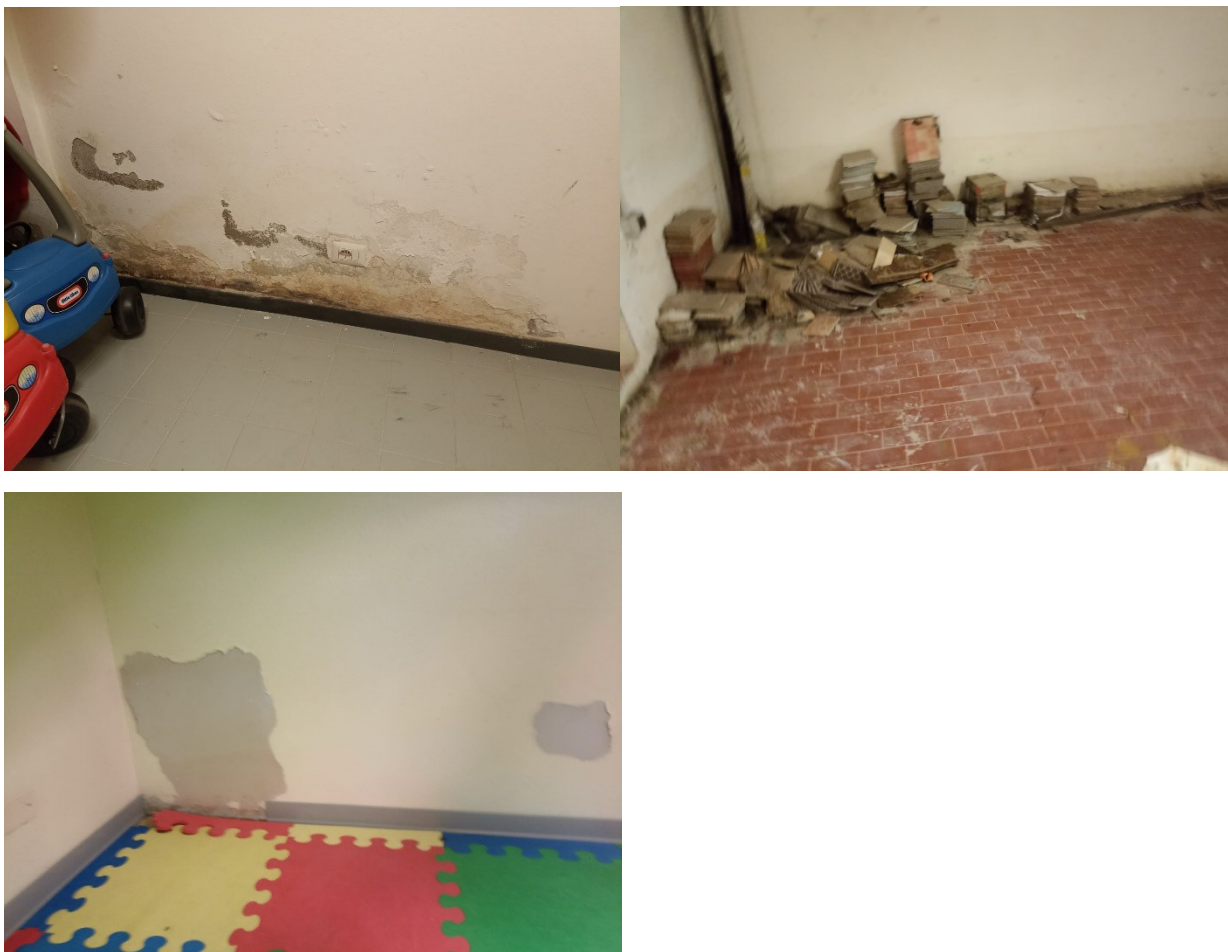
In questa struttura si è riscontrato un grave problema di infiltrazioni, oltre a danni ancora presenti a seguito dell'alluvione che ha colpito la struttura la tarda primavera 2024.

Lo sgabuzzino presenta un muro bagnato sul basso, al piano terra la sezione stelle ha diverse zone con muri scrostati. La zona sgabuzzino del seminterrato è sporca e umida (a causa dell'alluvione), sono presenti varie infiltrazioni sui tetti.

In dormitorio c'è una infiltrazione sul muro vicino alla porta di ingresso e vicino alle finestre ed alla porta d'emergenza.

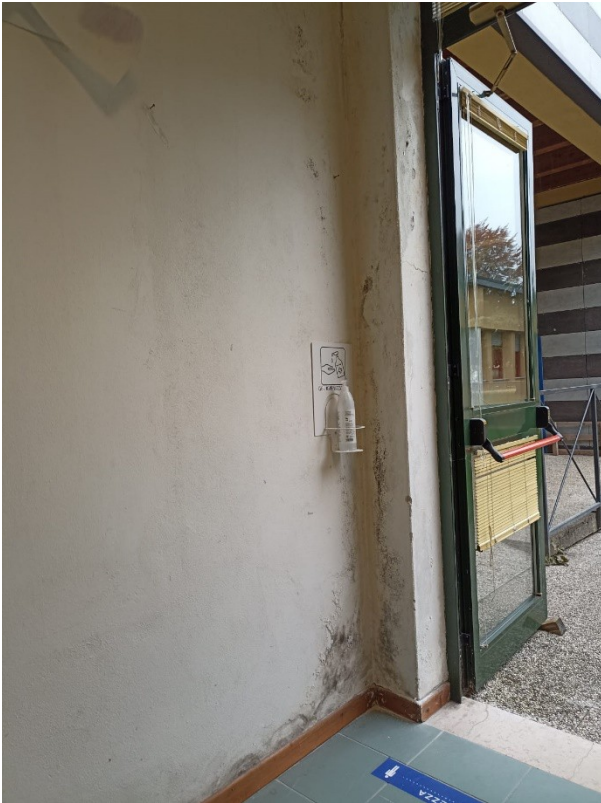
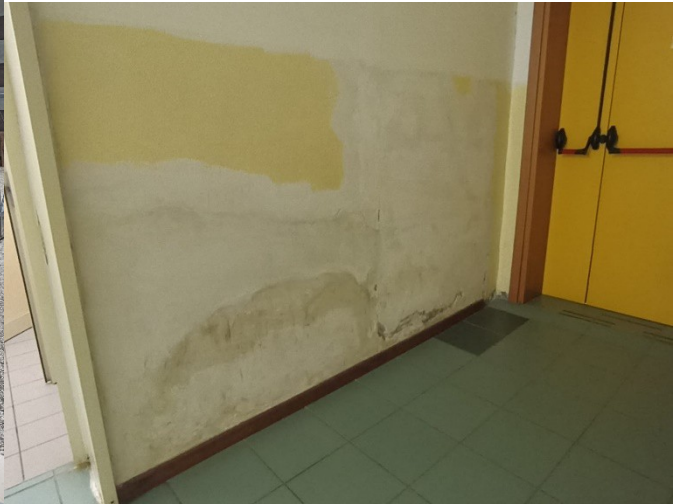
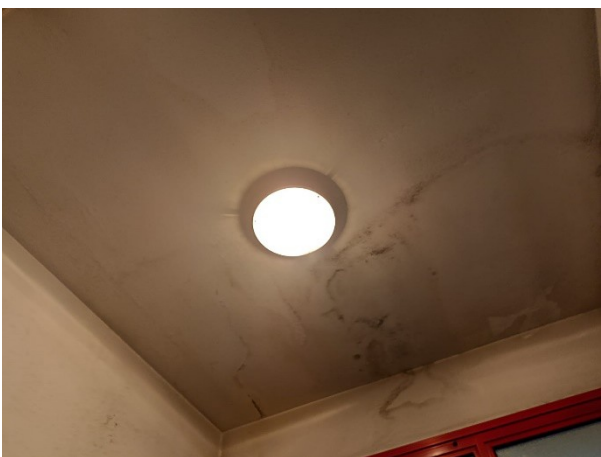
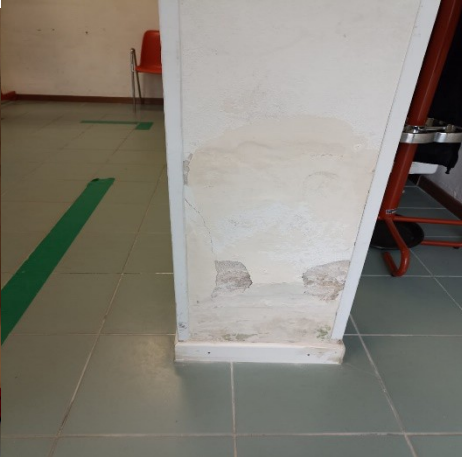
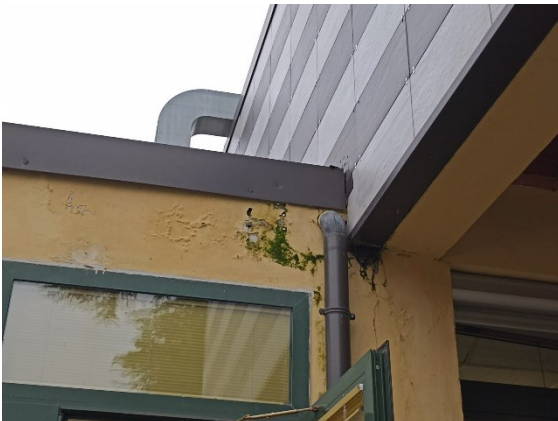
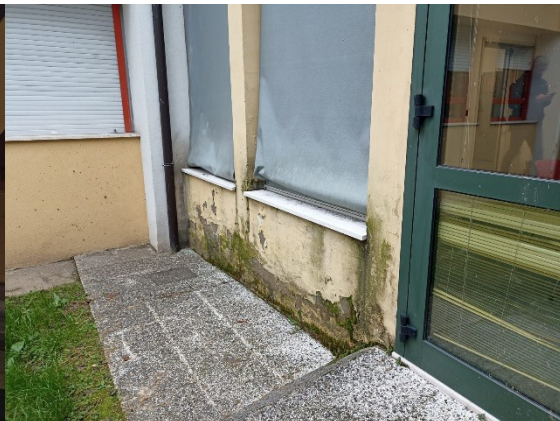
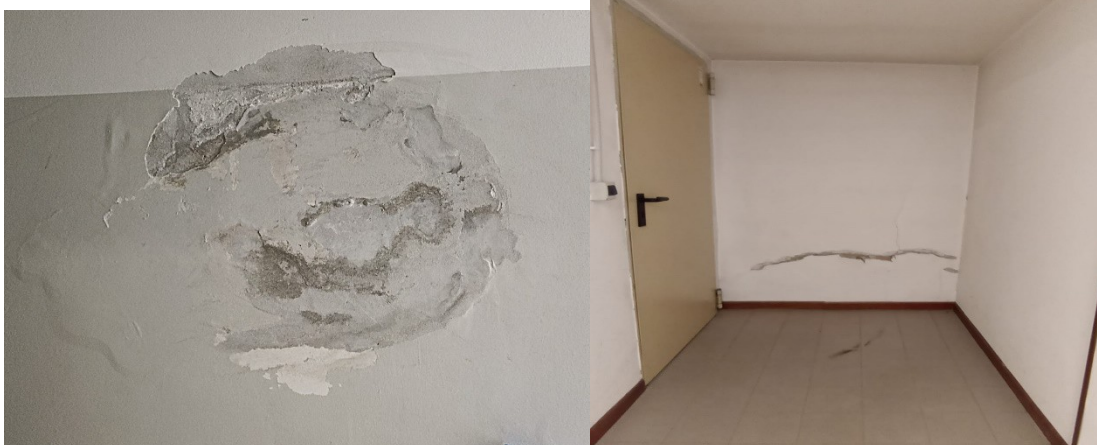
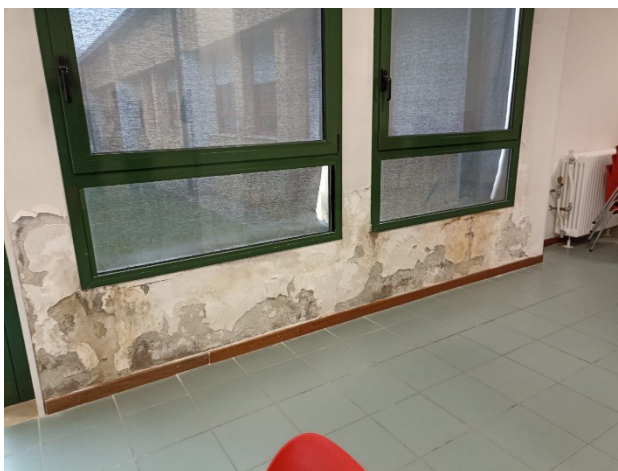
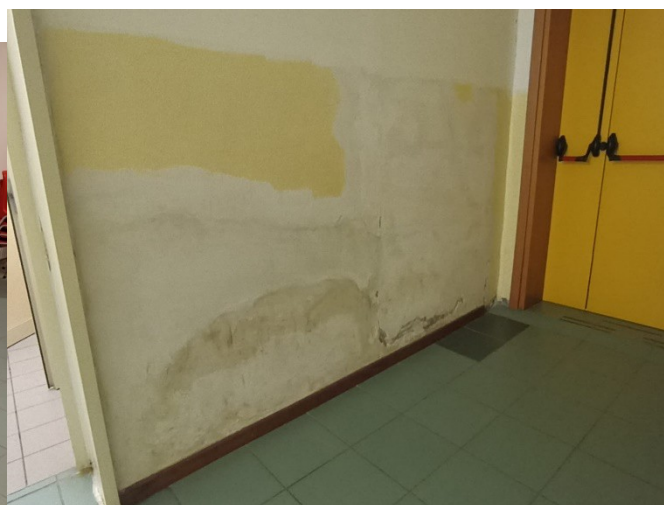
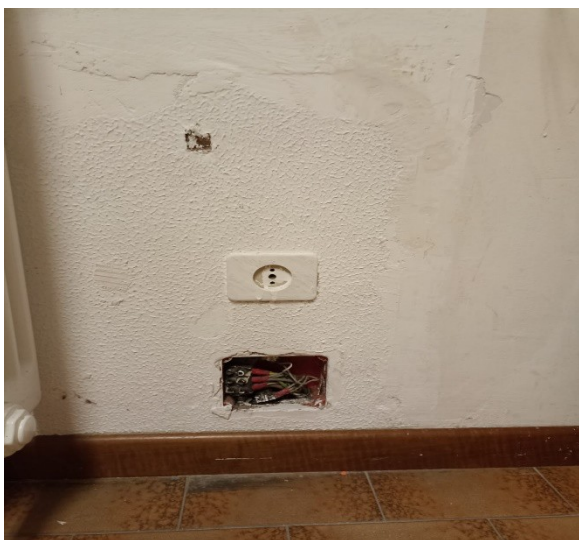
In questa struttura sono presenti infiltrazioni su tutta la facciata dell'Aula Arcobaleno (parte interna ed esterna, è inoltre presente anche una notevole zona coperta dalla **muffa**).

In sala mensa sono presenti infiltrazioni nel lato ovest vicino finestre quando piove, oltre che vicino alla porta di emergenza, sono presenti infiltrazioni sui muri dei bagni. In Aula ciclamino sono presenti infiltrazioni e **muffa**.

In Aula 6 (4B) sono presenti infiltrazioni sul soffitto.

Nel bagno femmine sul lato ovest sono presenti crepe sui muri ed infiltrazioni.

Il bagno disabili ed insegnanti presente l'ingresso di acqua dal soffitto e **muffa**.

In Aula 3 il muro adiacente all'ingresso si sta staccando e sono presenti notevoli crepe.

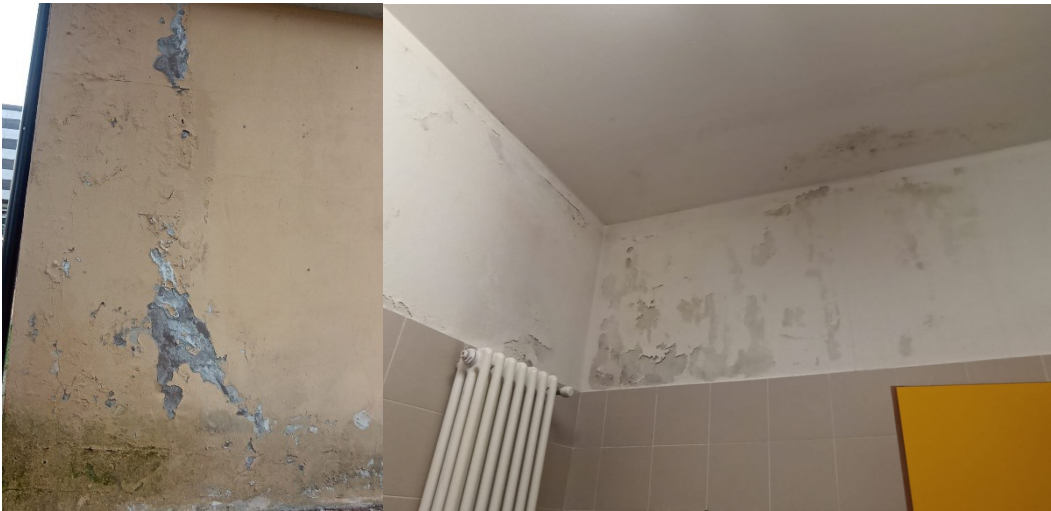
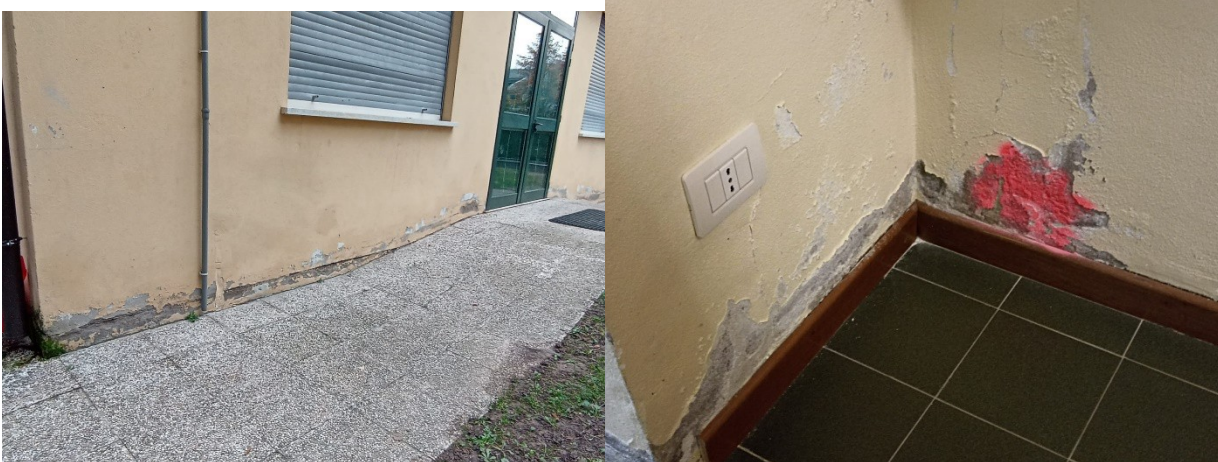
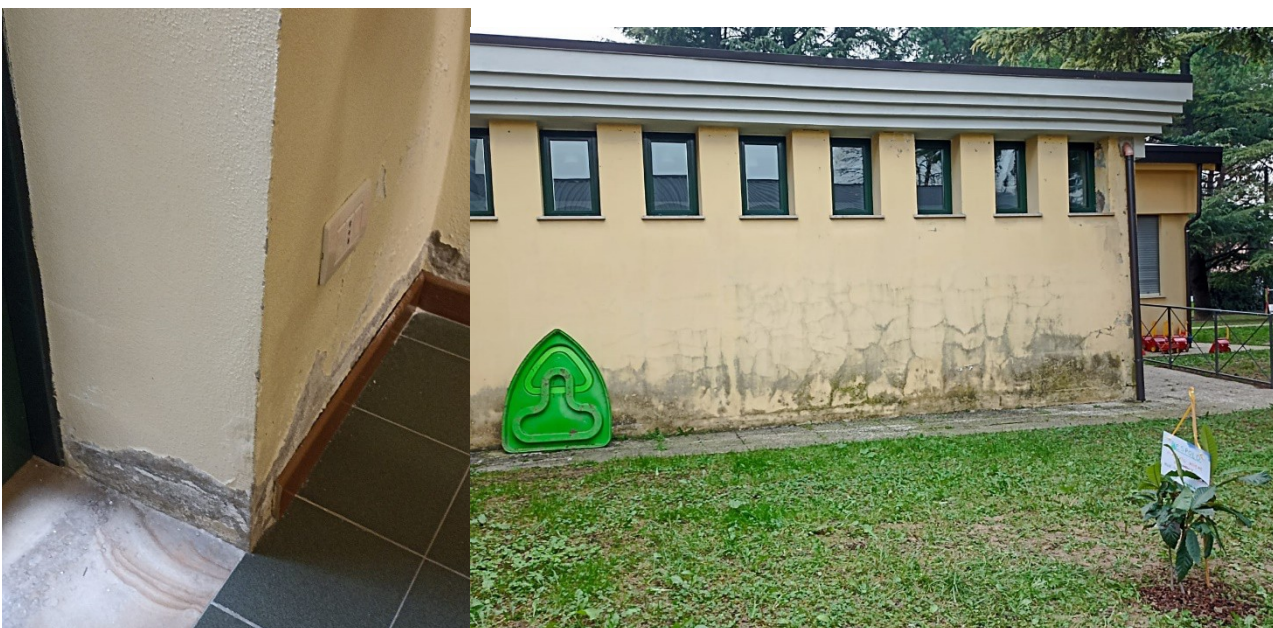
In questa struttura è presente una lamiera sul tetto adiacente alla zona giardino che non fa scorrere l'acqua convogliandola fuori dal perimetro della stessa ma la trattiene facendola cadere sul muro stesso.

Nelle zone dei bagni tutto il muro è corroso e scrostato in concomitanza della zona delle infiltrazioni esterne del tetto.

Anche esternamente, l'edificio accusa ampie zone di infiltrazione.

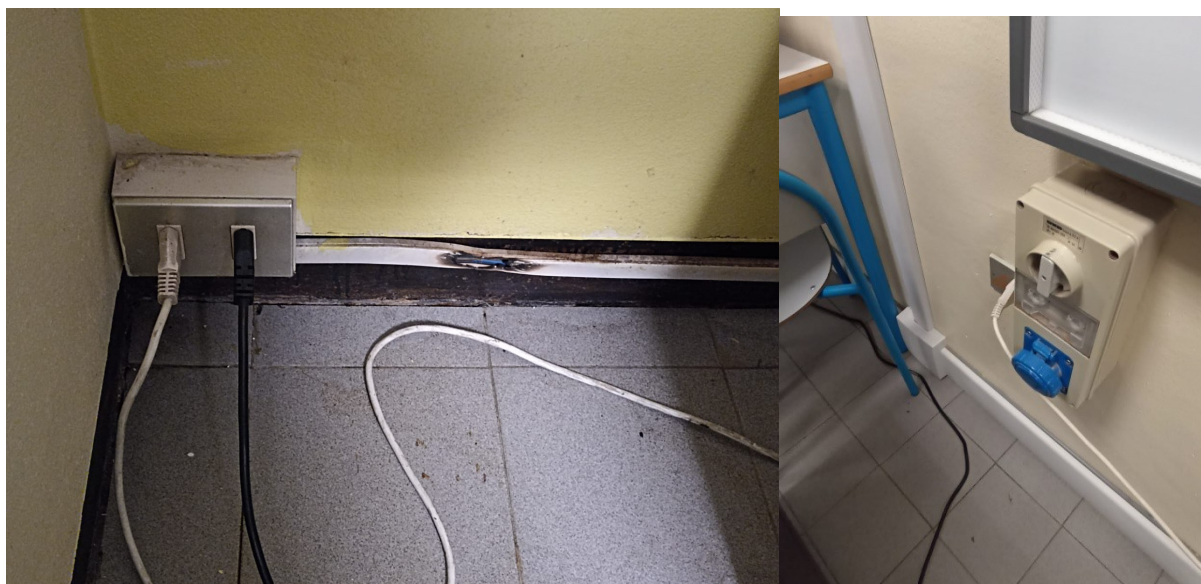
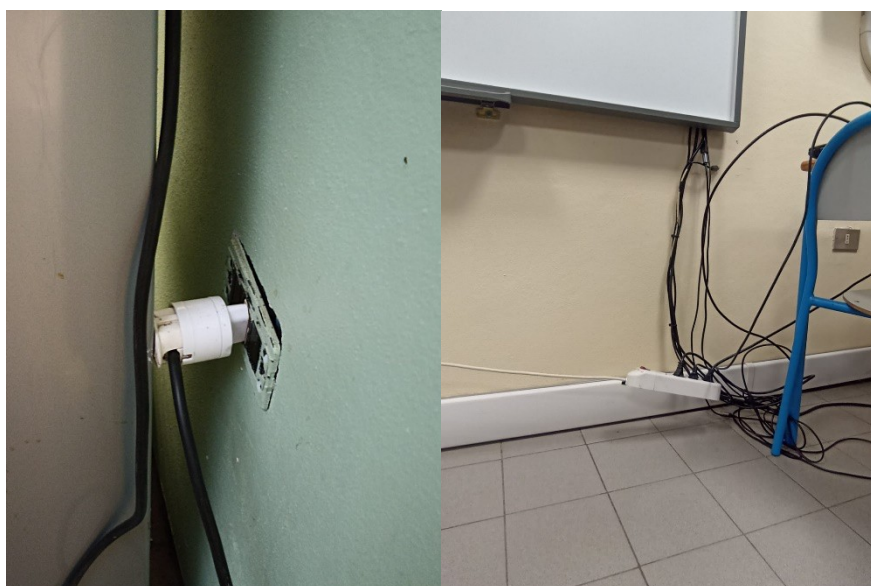
Prese elettriche:

Si riscontra la presenza di cavi bruciati vicino al frigo oltre a spine volanti vicino macchina del caffè.

In Aula informatica c'è un vetro rotto. In alcune aule in mancanza di una adeguata prolunga ci sono spine tirate che restano sospese.

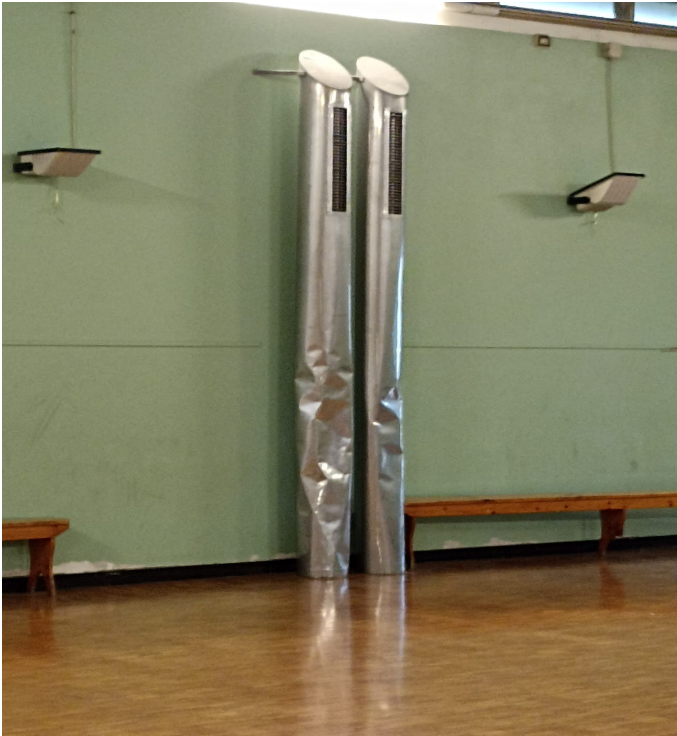
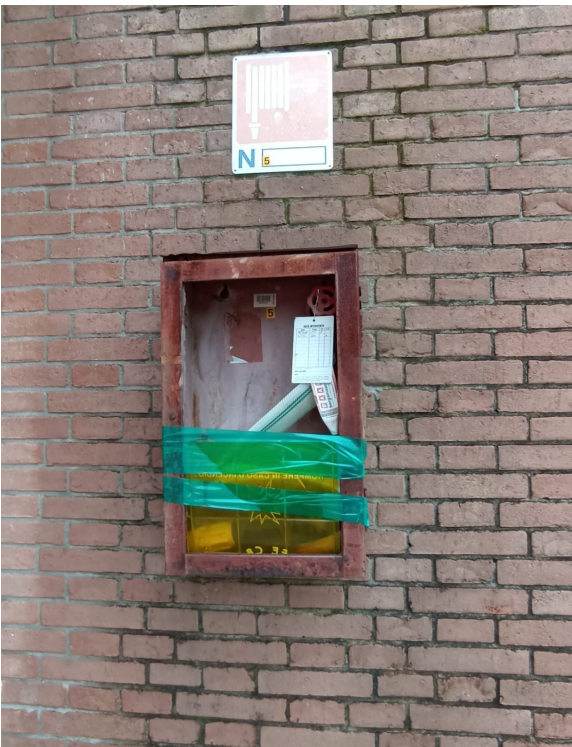
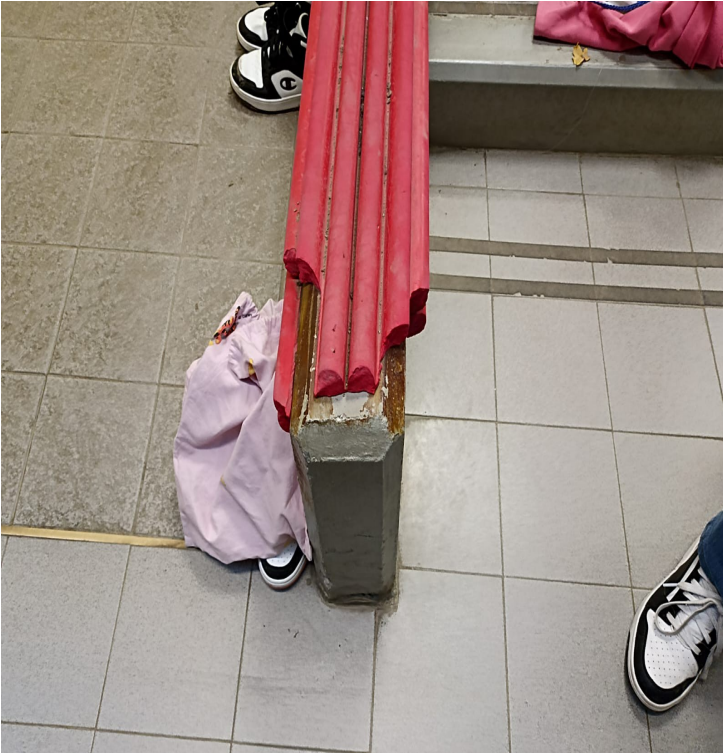
Palestra - Estintore - Paracolpi nei corridoi:

Mancano in alcuni punti i paracolpi sugli spigoli.

L'estintore 5 sul lato sud all'esterno è da sistemare.

In palestra i tubolari per il riscaldamento presentano evidenti ammaccature.
